**Monitoraggio delle vibrazioni sulle
torri Garisenda ed Asinelli
prodotte dal traffico su
Strada Maggiore, Via San Vitale e Via Rizzoli**

Relazione di consulenza tecnica asseverata

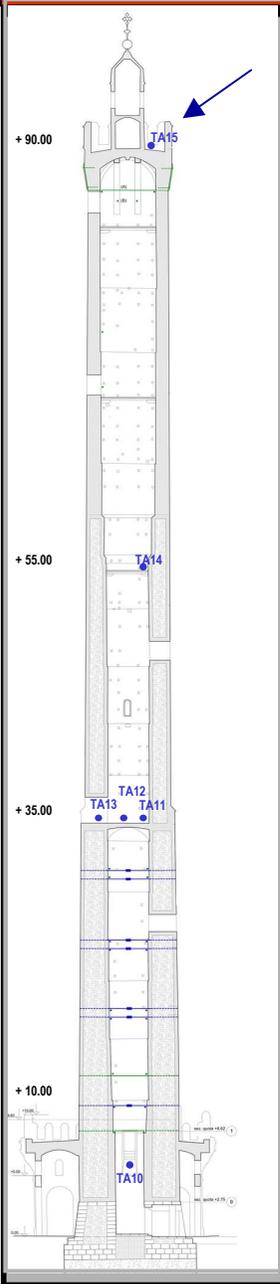
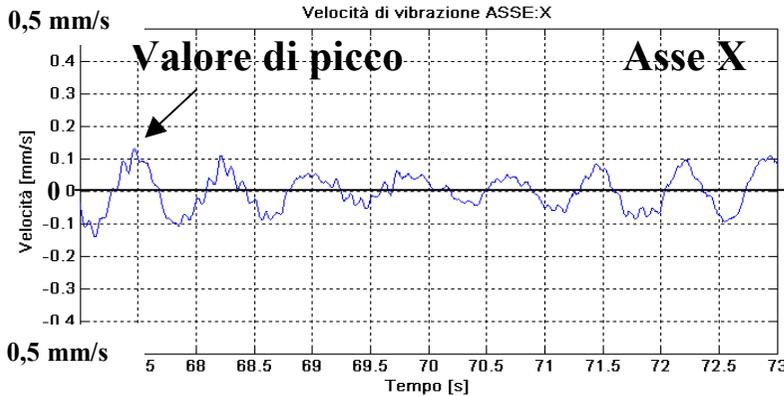
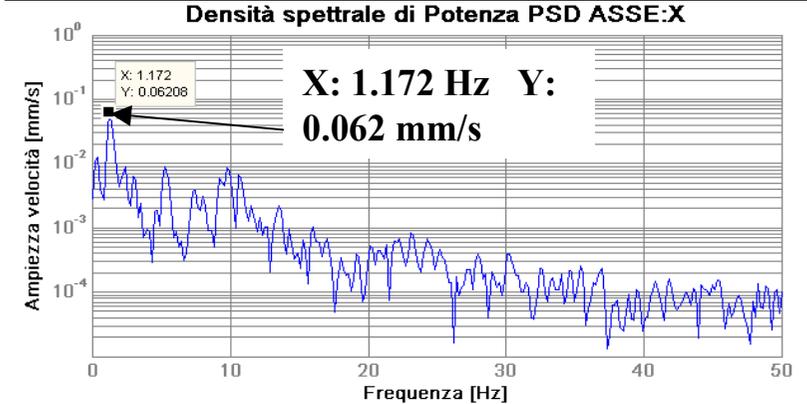
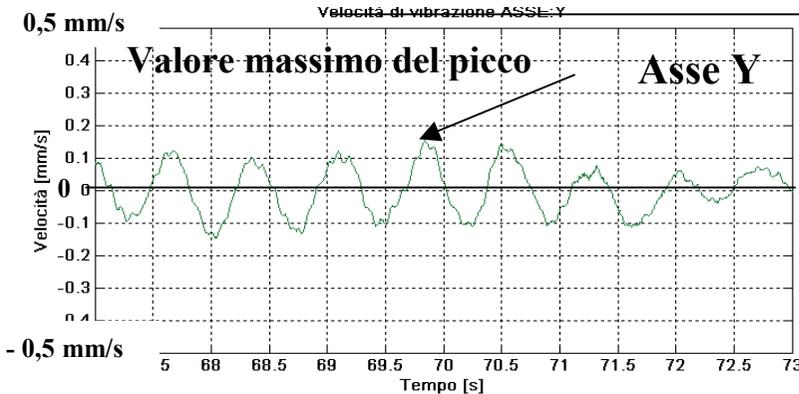
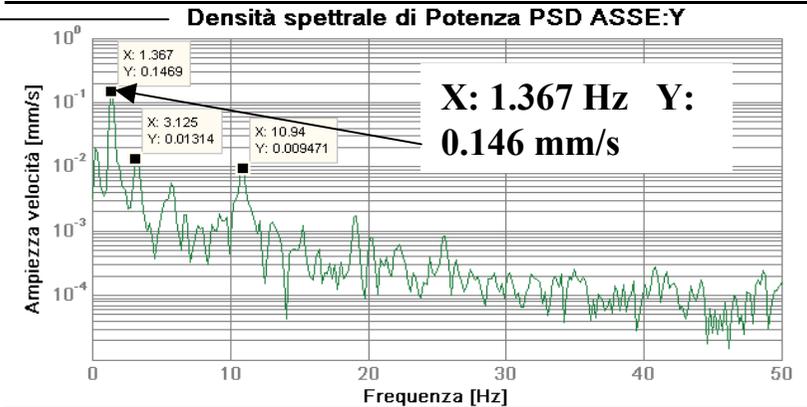
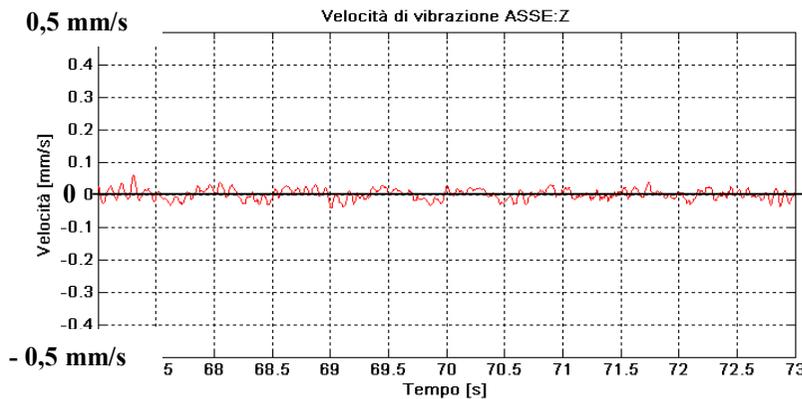
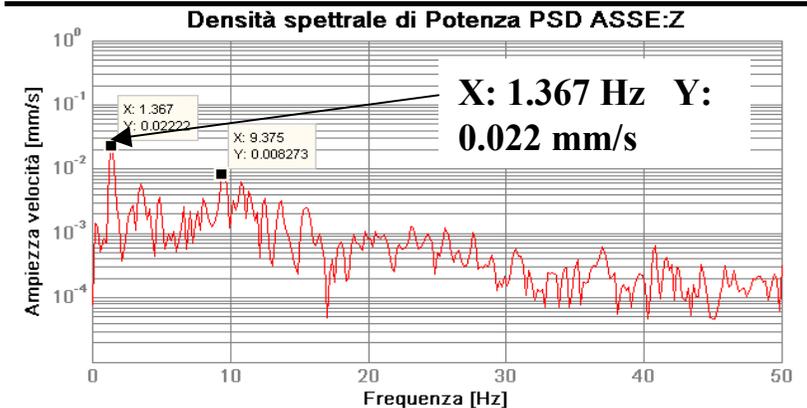
Sismogramma delle vibrazioni di fondo (solo auto)

SOLO AUTO asse Y p.c.p.v. = 0.143 mm/s frequenza $f = 1.4$ Hz

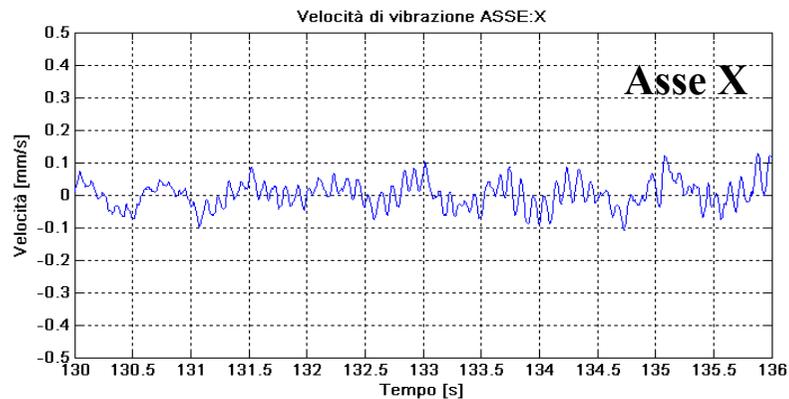
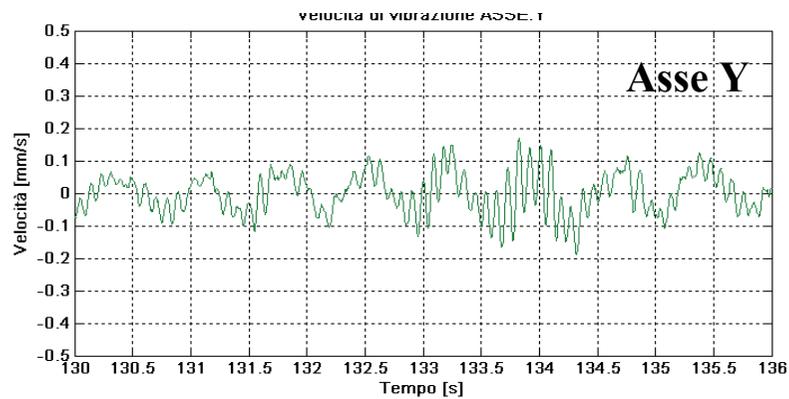
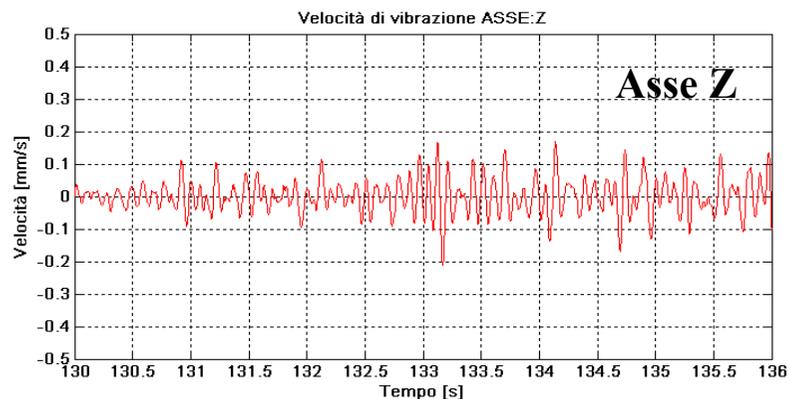
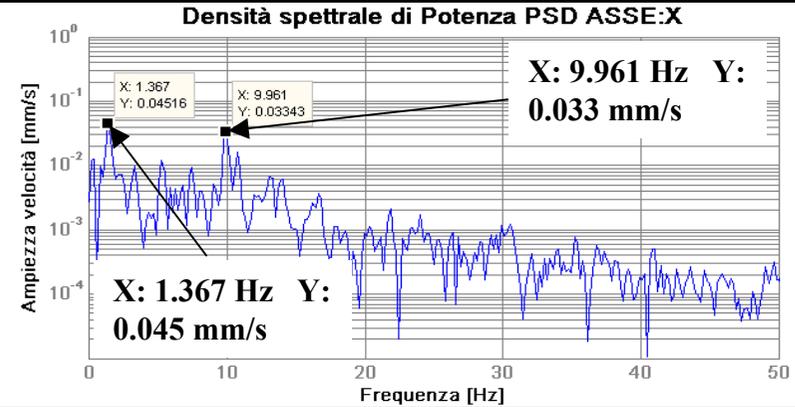
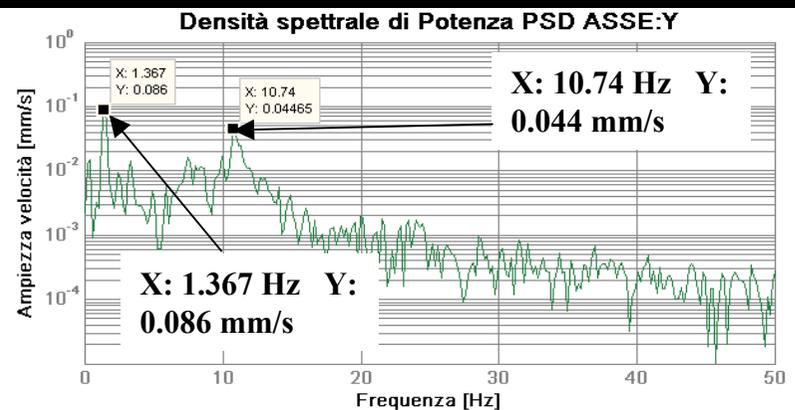
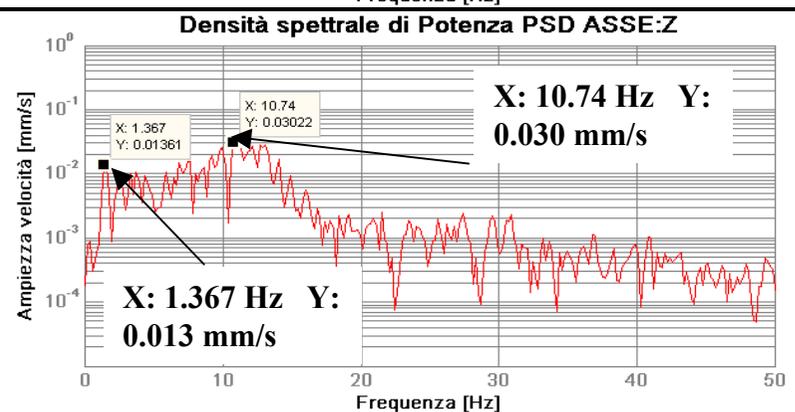
AUTOBUS asse Y p.c.p.v. = 0.16 mm/s frequenza $f = 1.4$ Hz

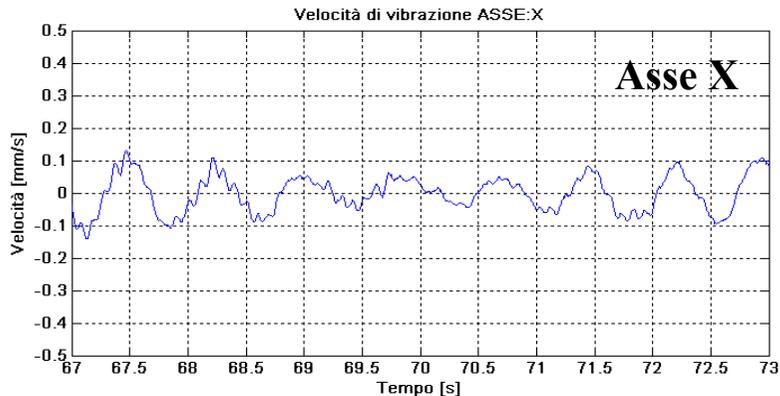
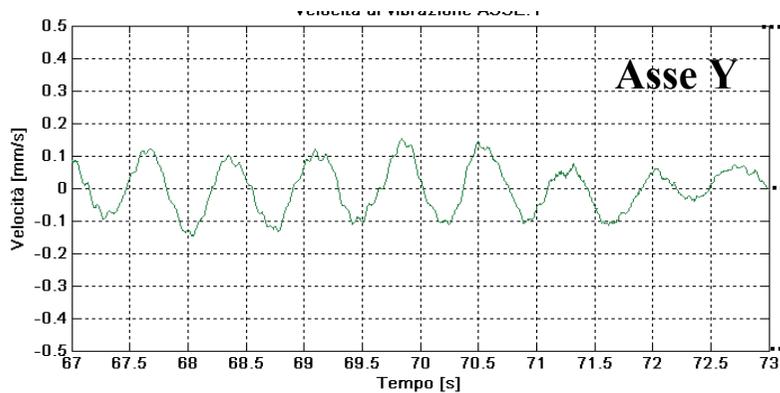
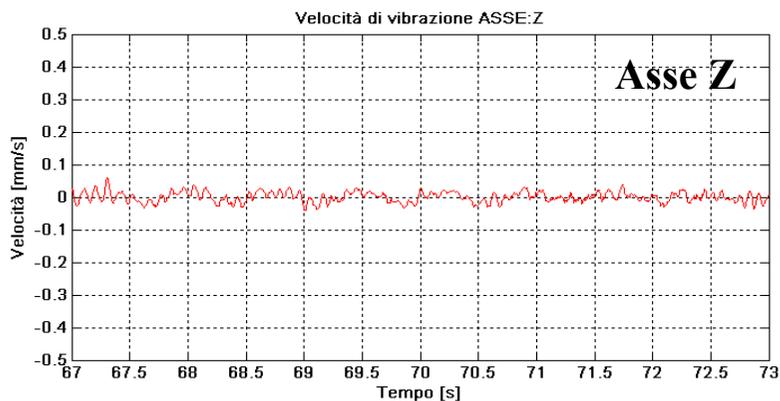
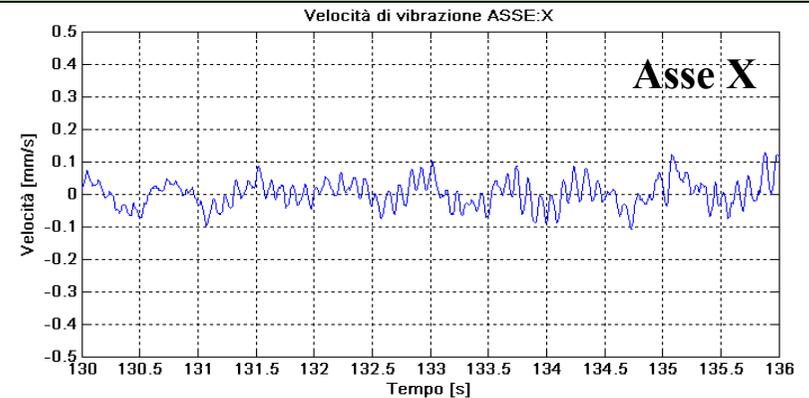
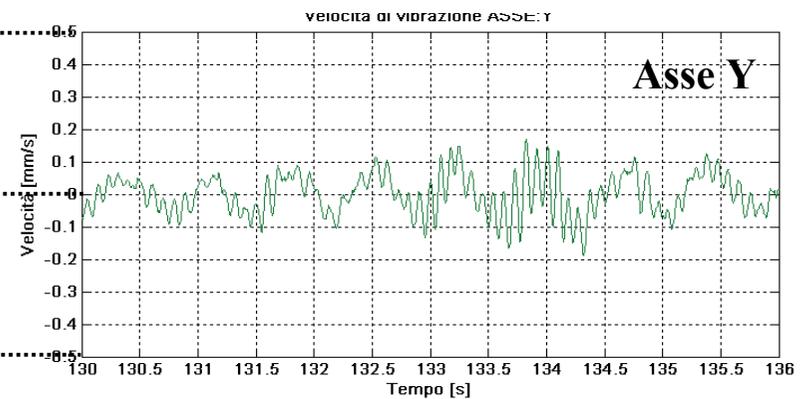
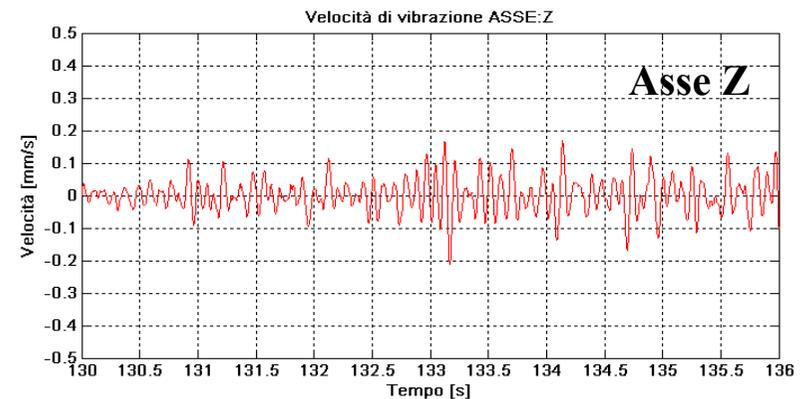
Confronto tra le vibrazioni di fondo e quelle indotte dagli autobus da 27.2 t

SOLO AUTO p.c.p.v = 0.14 mm/s

AUTO + AUTOBUS p.c.p.v = 0.16 mm/s

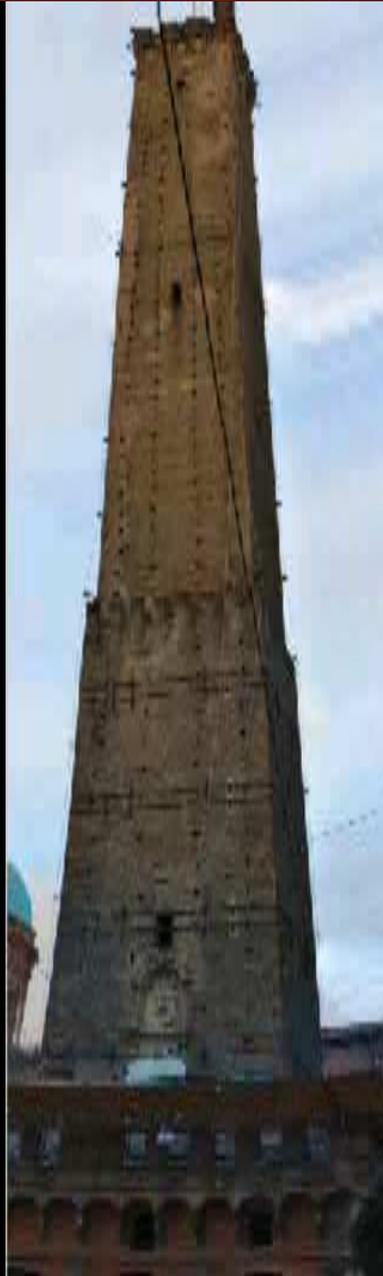
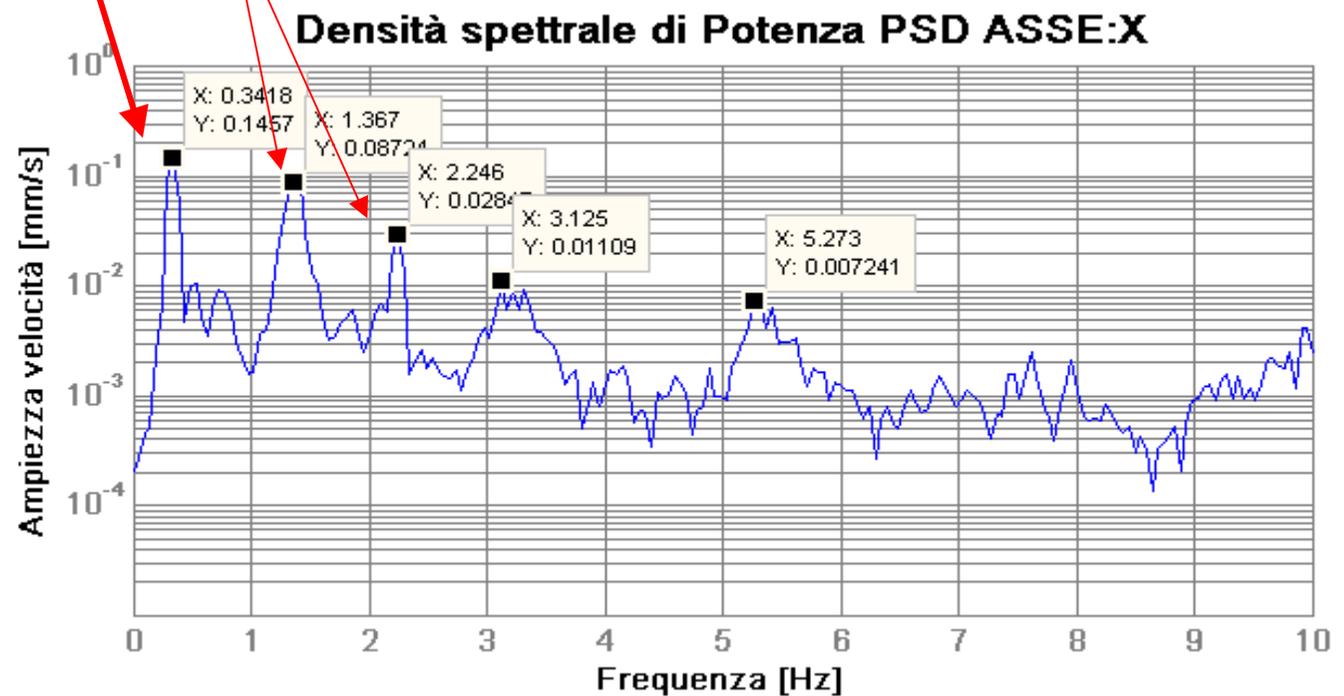
Assenza di traffico pesante p.c.p.v.= 0,14 mm/s

Primo modo di oscillazione rilevato in assenza di traffico pesante

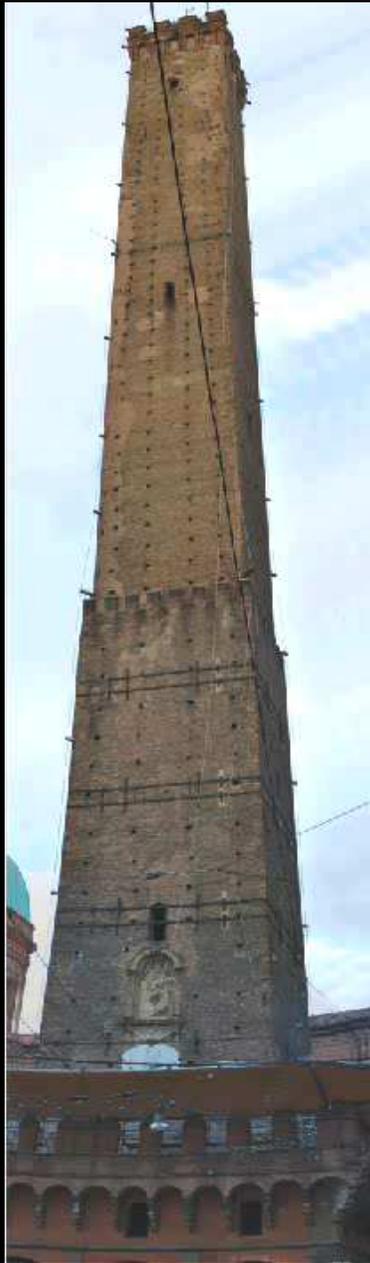
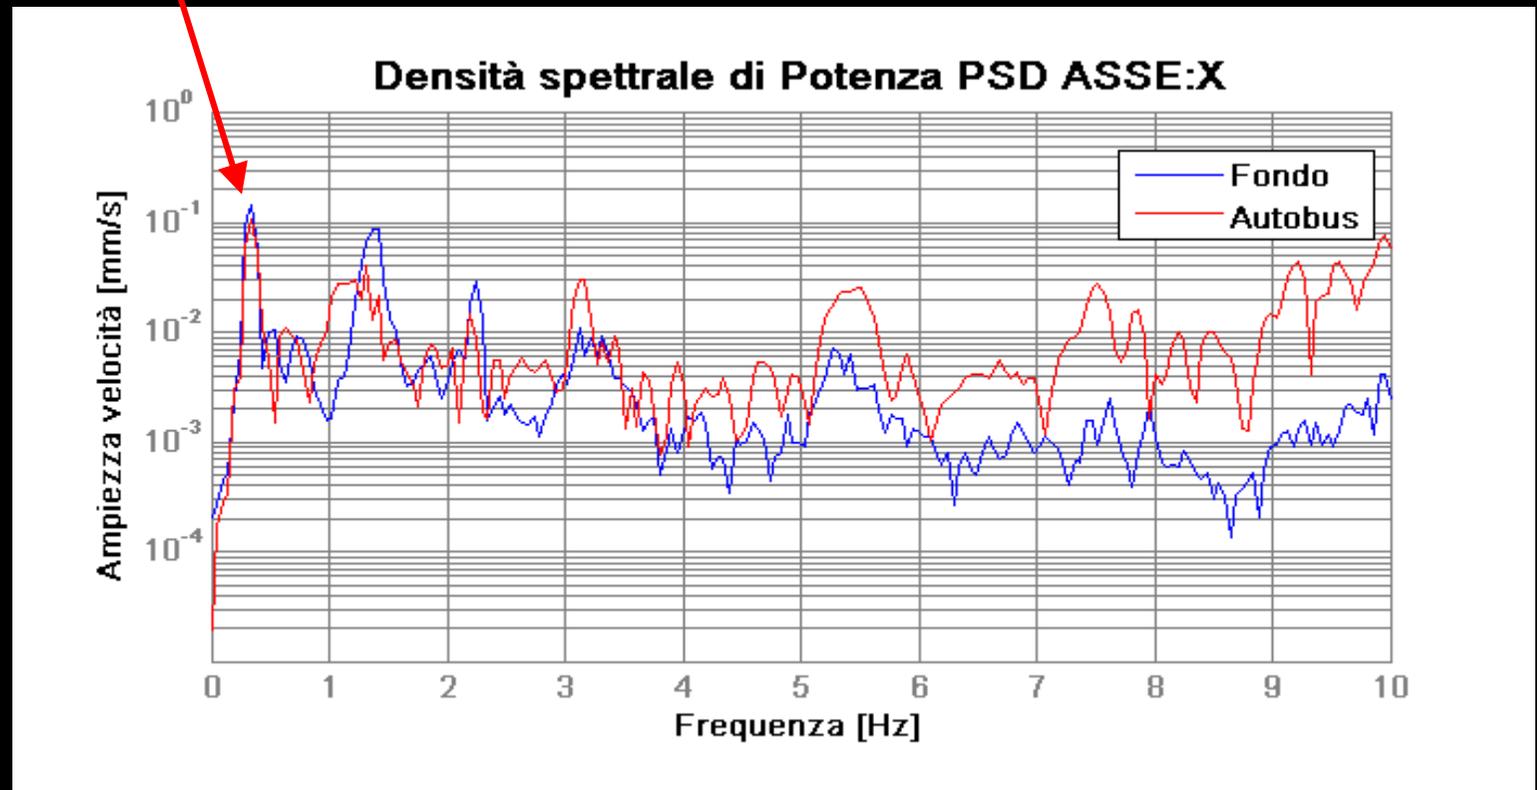
Confronto delle vibrazioni in assenza e presenza del transito degli autobus

Fondo p.c.p.v. = 0,14 mm/s

Autobus p.c.p.v. = 0,16 mm/s

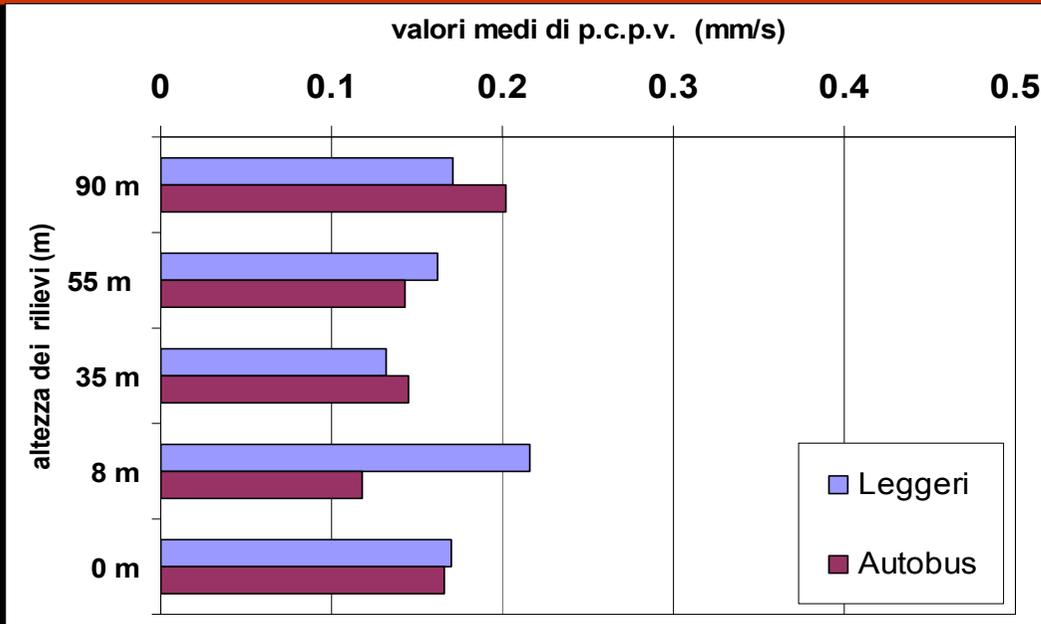
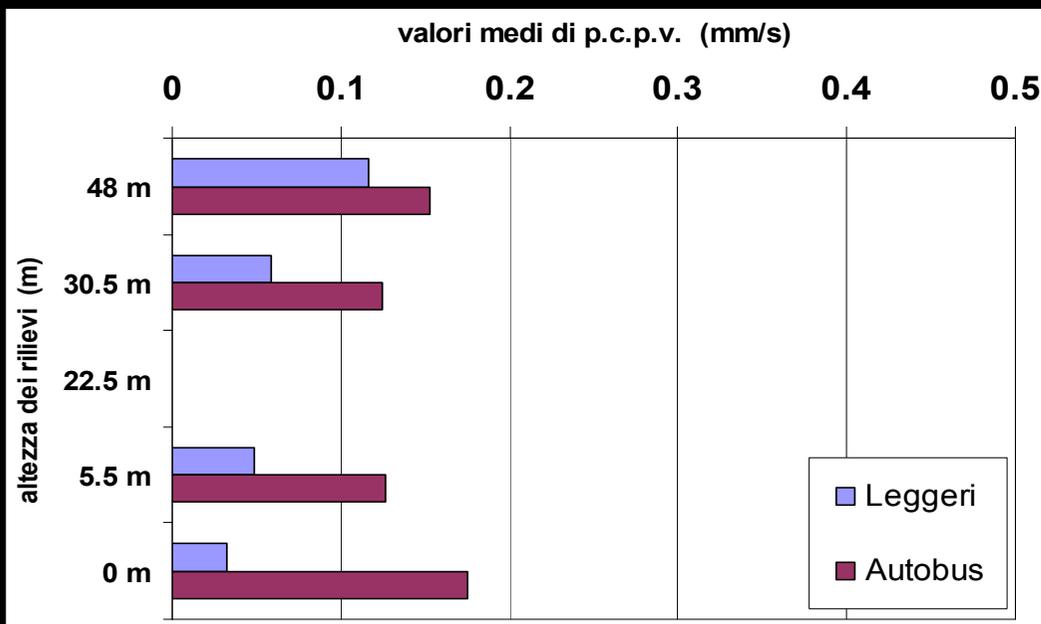
Conclusioni

Si può quindi **concludere** che le vibrazioni indotte dal transito degli autobus di massa a pieno carico prossima a 30 t sono paragonabili alle vibrazioni di fondo prodotto sulle torri da cause estranee al traffico.

Si ritiene che tra le cause estranee possibili sia importante la presenza del vento anche in forma leggera (velocità < 5 m/s)

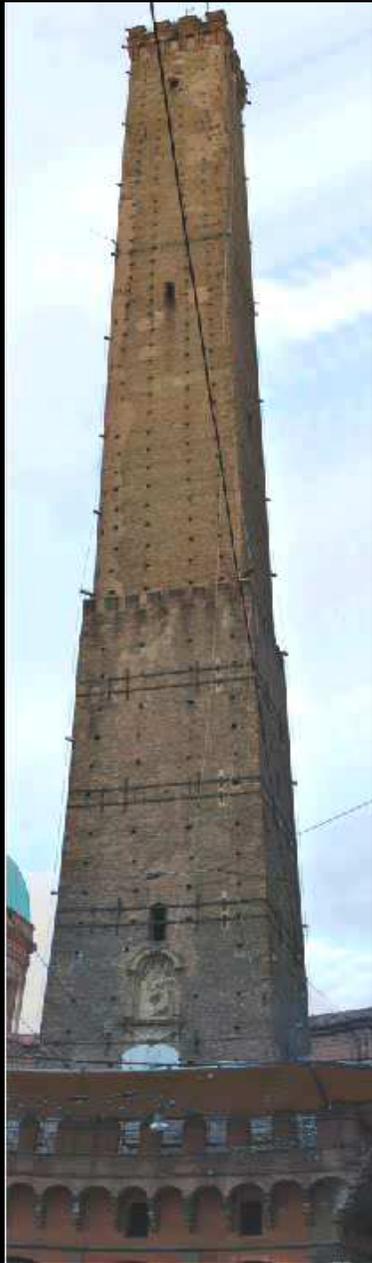
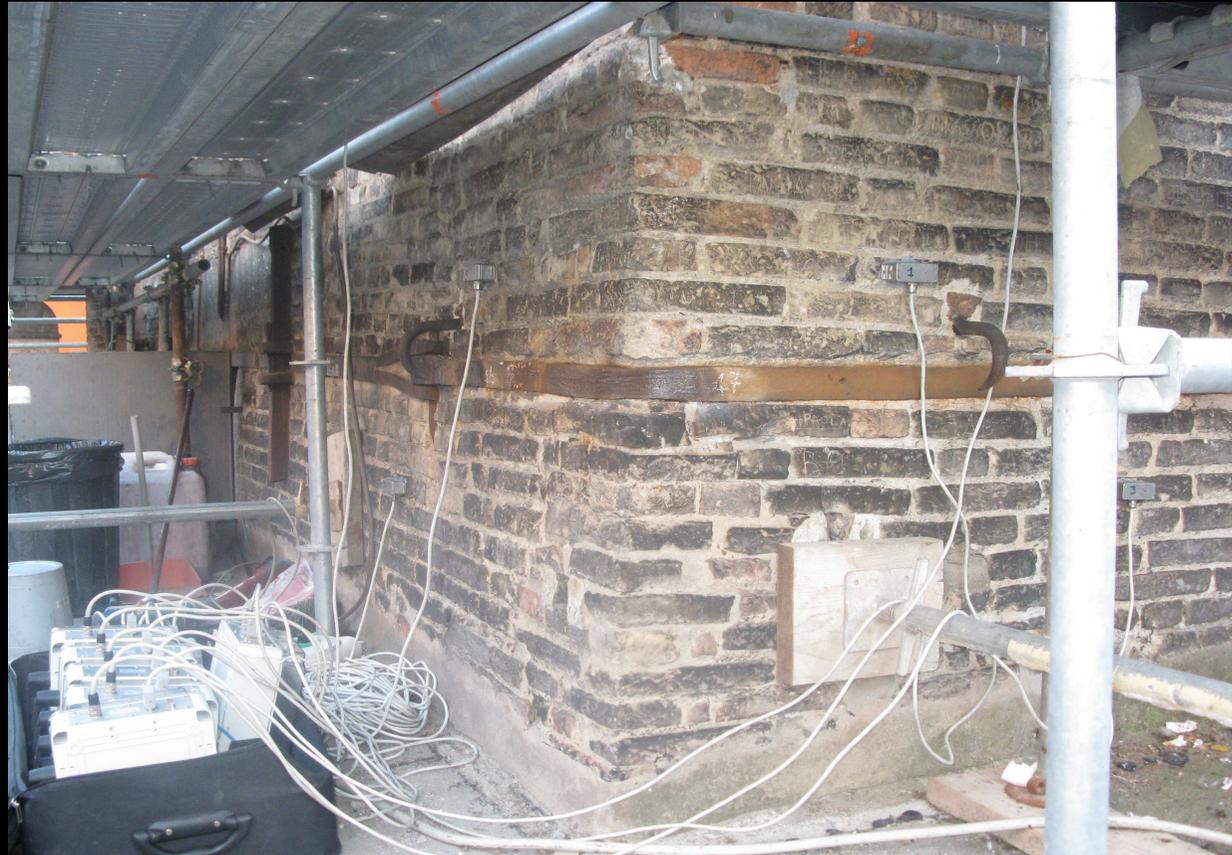
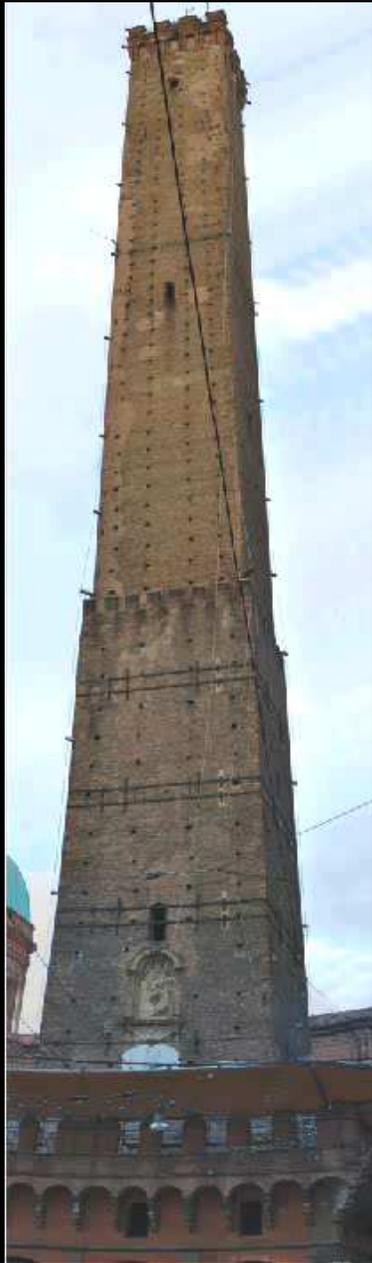
E' in corso il monitoraggio dell'emissione acustica mediante N. 6 captatori dislocati in prossimità delle fessure rilevate sulla torre al piano della balconata a quota 8m dal piano stradale.

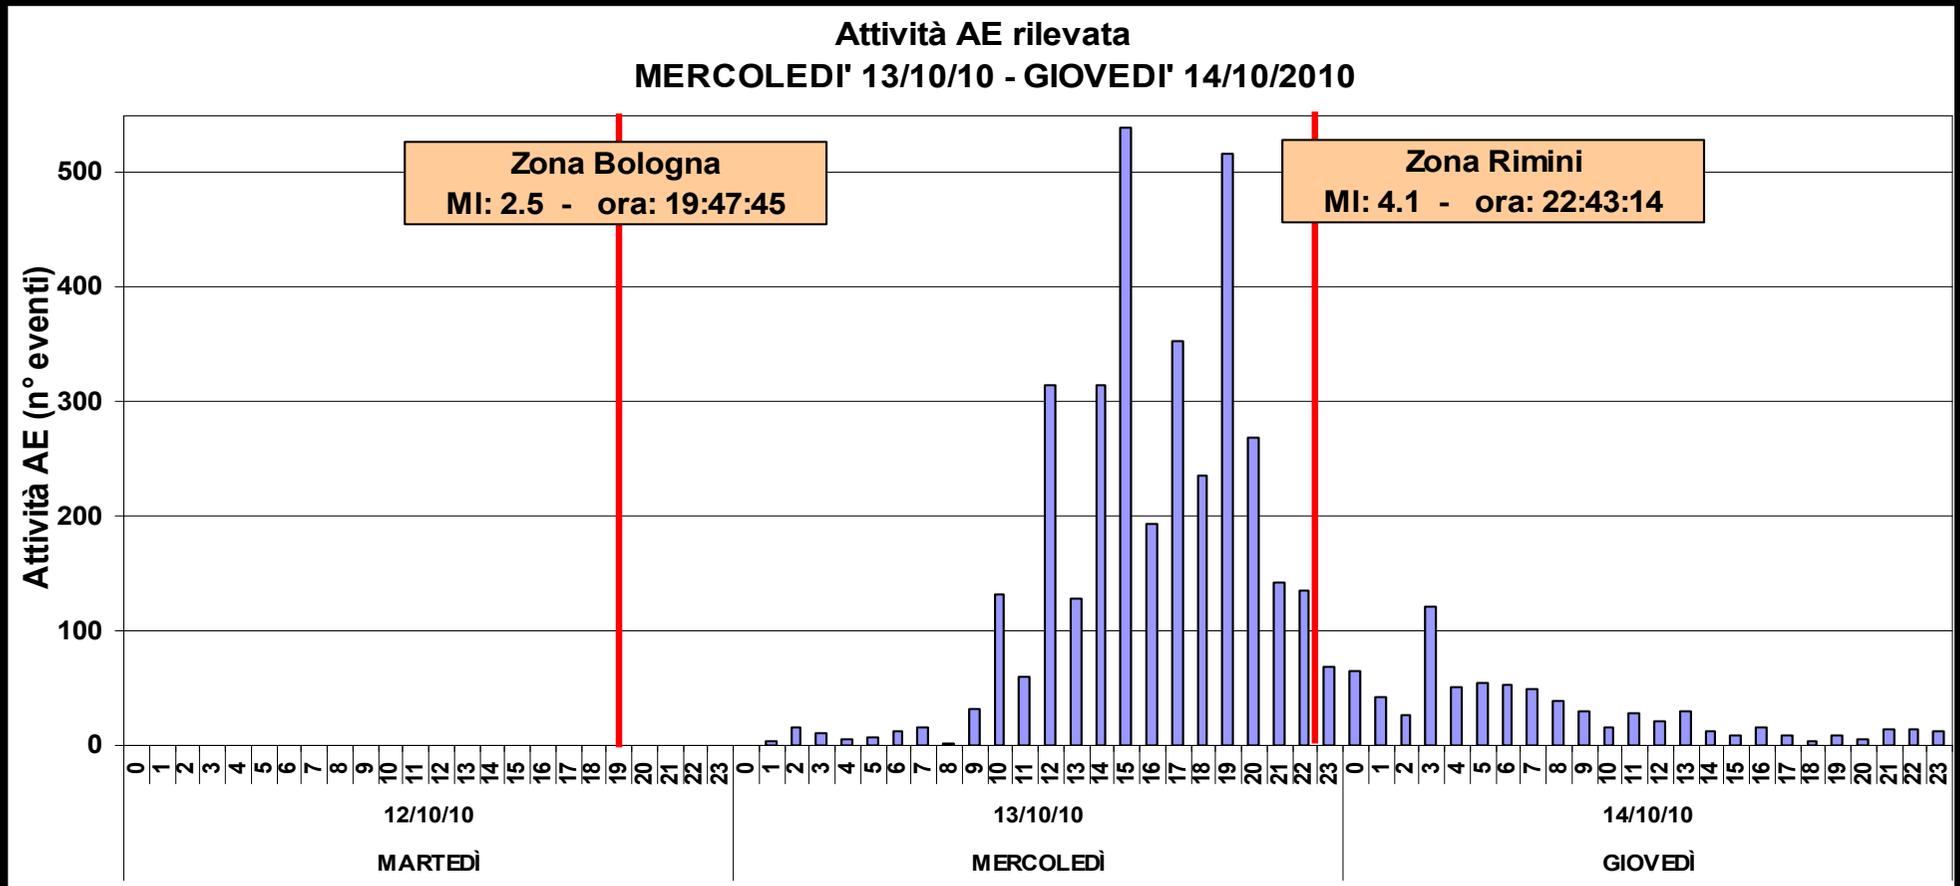
E' segnalato un sisma verificatosi nell'area di Bologna
