**Monitoraggio delle vibrazioni sulle
torri Garisenda ed Asinelli
prodotte dal traffico su
Strada Maggiore, Via San Vitale e Via Rizzoli**

Relazione di consulenza tecnica asseverata

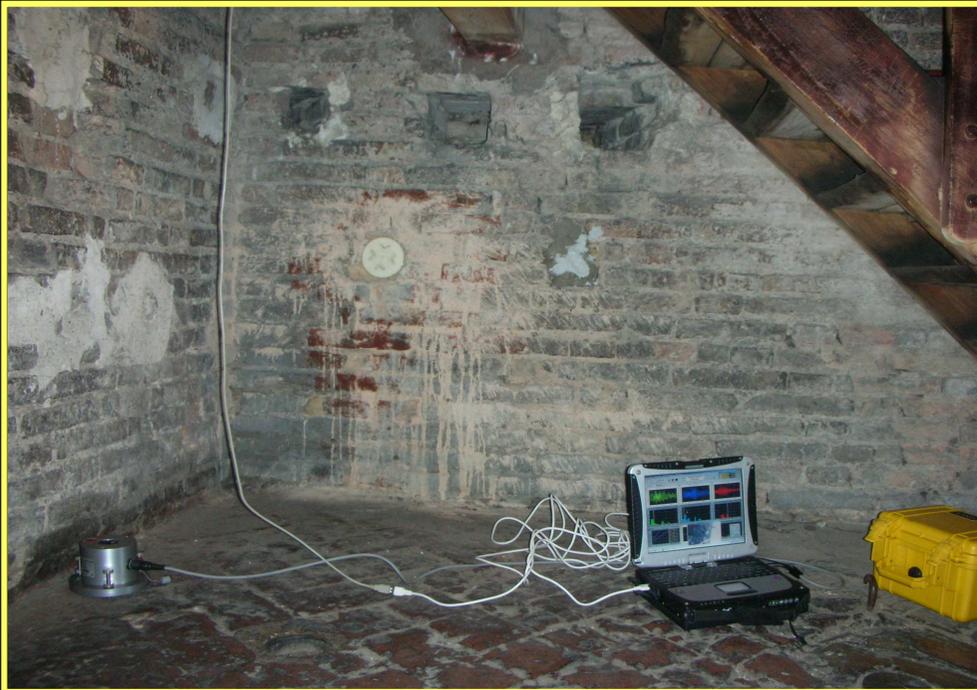
Rilievo delle vibrazioni all'interno della TORRE DEGLI ASINELLI

Sismometro collegato allo strumento di analisi (PC portatile munito di idonea interfaccia analogico/digitale e programma di analisi).

Il sismometro è posto in prossimità della parete.

Telecamera collegata al PC di analisi per la ripresa del traffico durante i rilievi sul terrazzo della torre

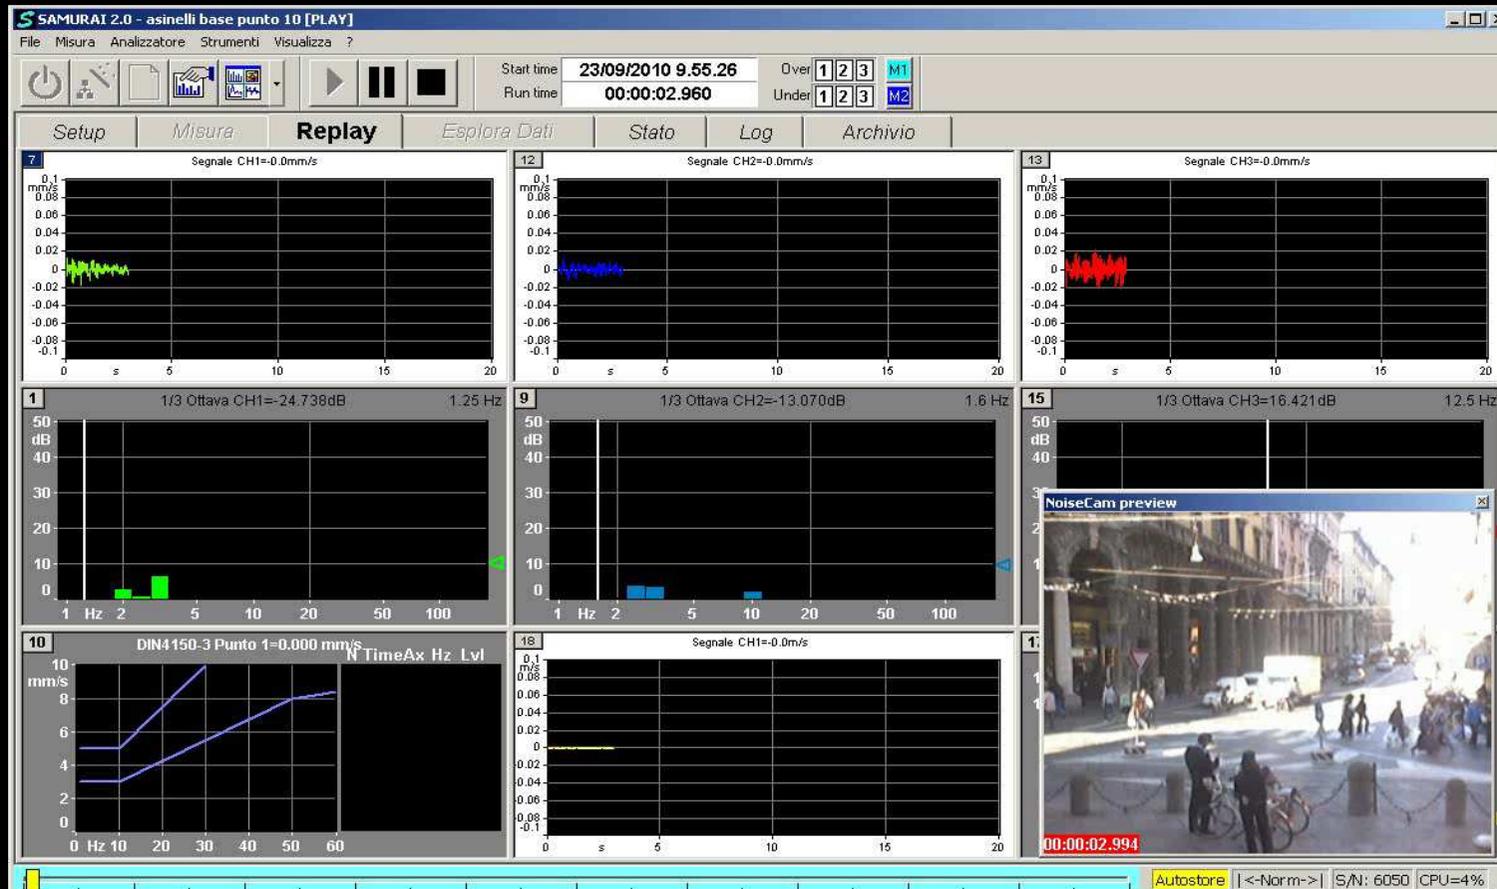
Rilievo delle vibrazioni alla base della TORRE DEGLI ASINELLI

*La telecamera riprende il traffico da via Rizzoli verso strada Maggiore
Il sismometro riprende le vibrazioni alla base della torre.*

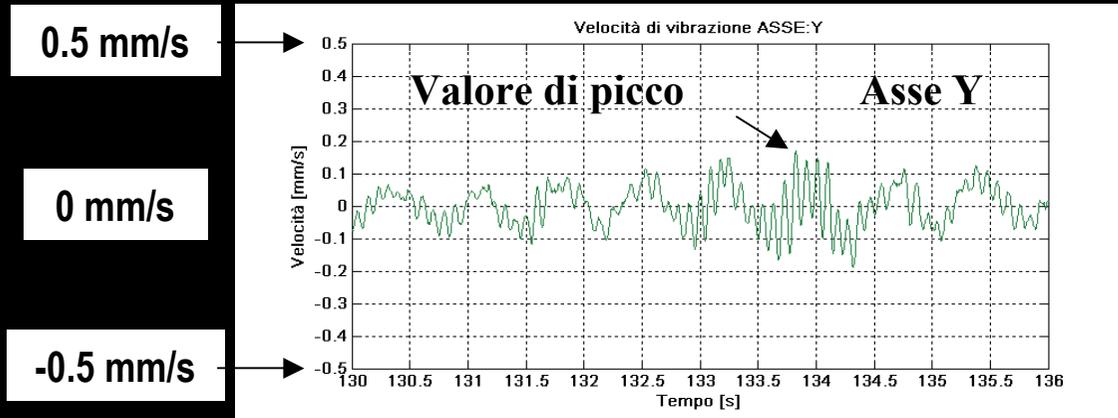
Tracciato della velocità di vibrazione

Il più elevato valore di picco rilevato sui tre assi X, Y e Z è chiamato velocità di picco di una componente puntuale ed è indicato con **p.c.p.v.** (peak component particle velocity).

Nell'esempio durante il transito di un autobus p.c.p.v. è risultato pari a 0,16 mm/s lungo la direzione dell'asse Y (parallelo a strada Maggiore)

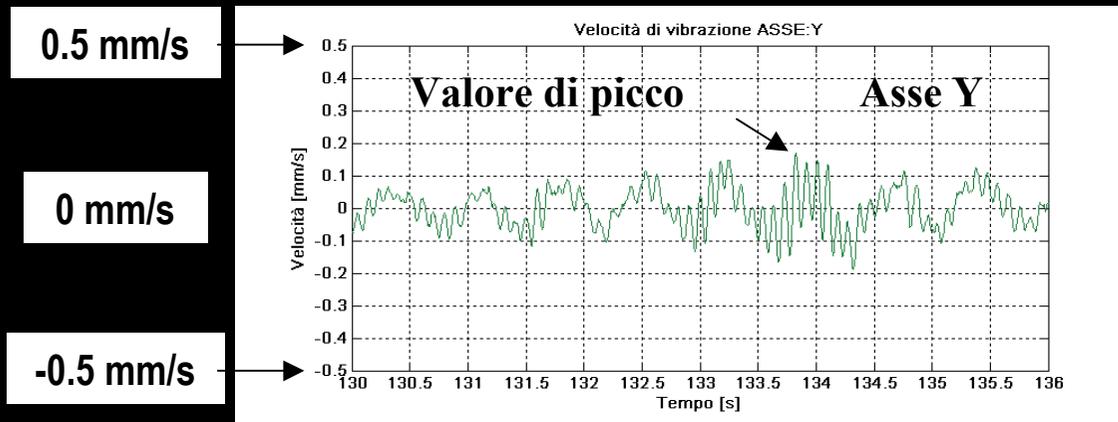
Valori di riferimento per valutare l'effetto delle vibrazioni sugli edifici UNI 9916 e DIN 4150 - 3

Nell'esempio, durante il transito di un autobus, il valore rilevato è pari a p.c.p.v = a 0,16 mm/s

Le vibrazioni prodotte dal traffico sono di tipo continuo o permanenti e non sono di tipo impulsivo. Per queste ultime i valori ammessi sono più elevati.

La norma **UNI 9916**, a proposito dei valori di soglia sotto i quali non si verificano danni alle strutture edilizie, rimanda nella propria appendice D ai valori indicati *dalla norma DIN 4150 – 3*)

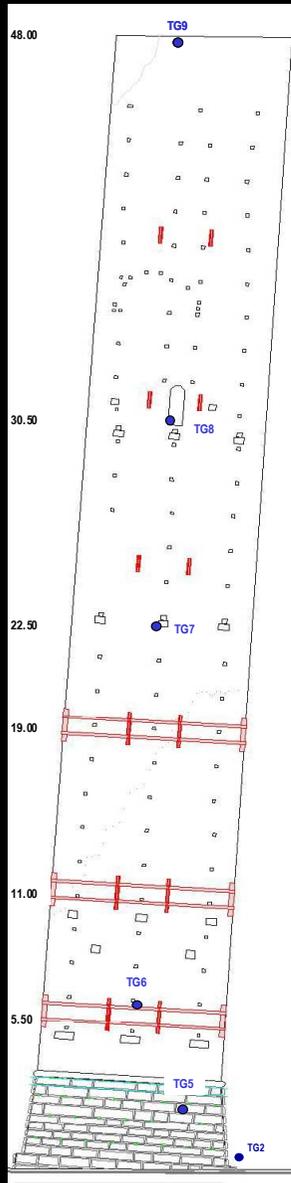
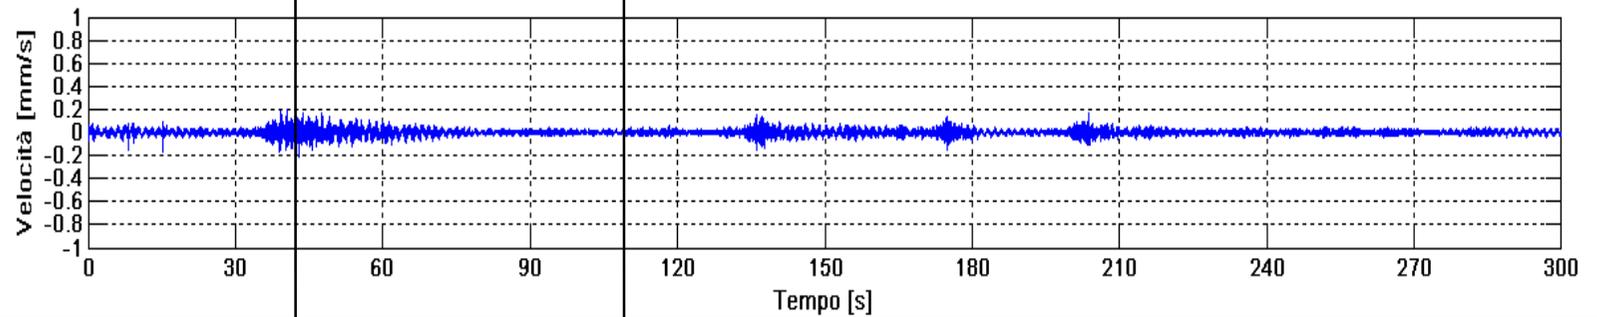
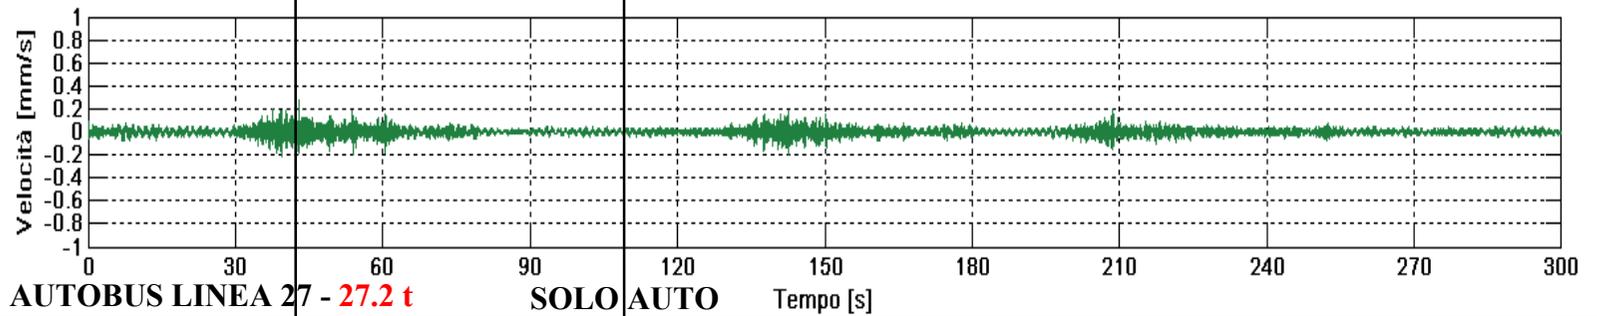
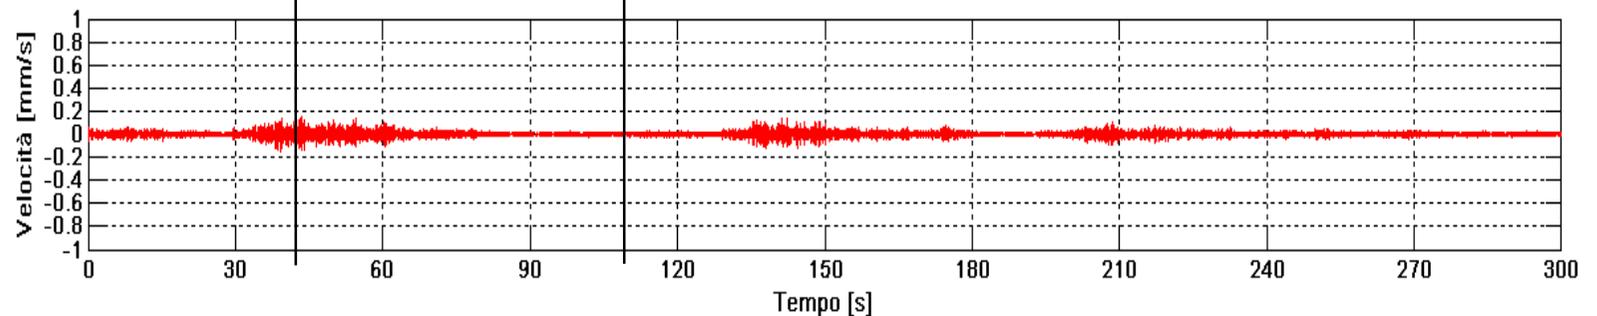
Tracciato storico della velocità di vibrazione

Rilievo delle vibrazioni all'interno della TORRE GARISENDA

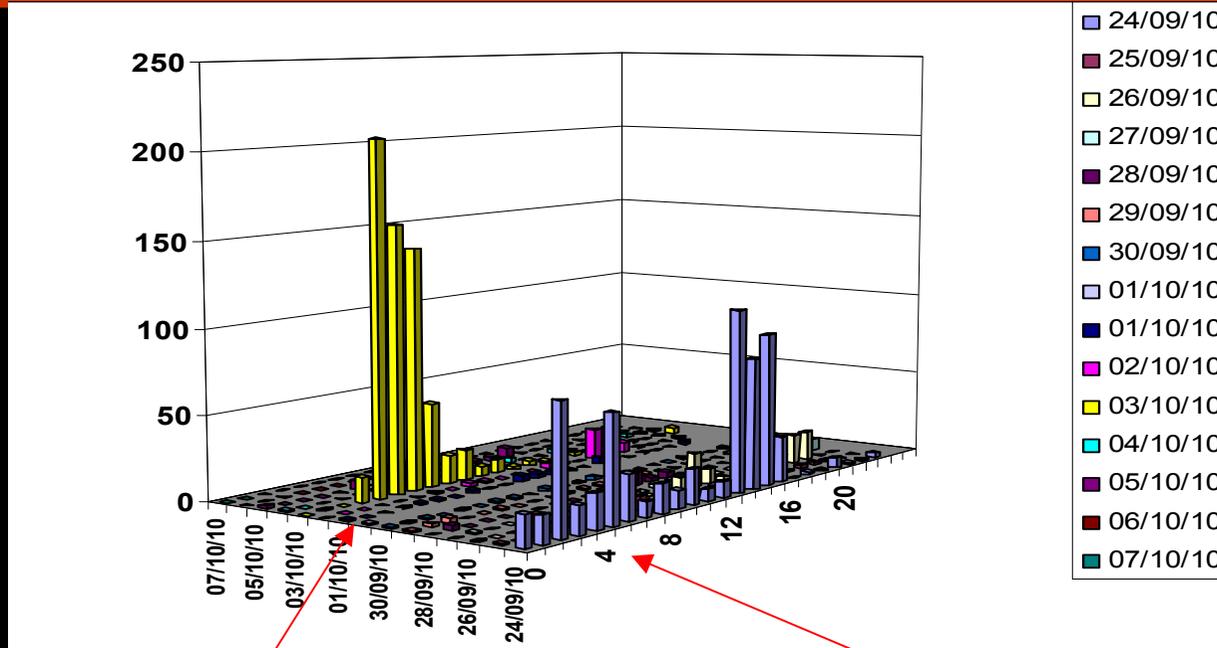
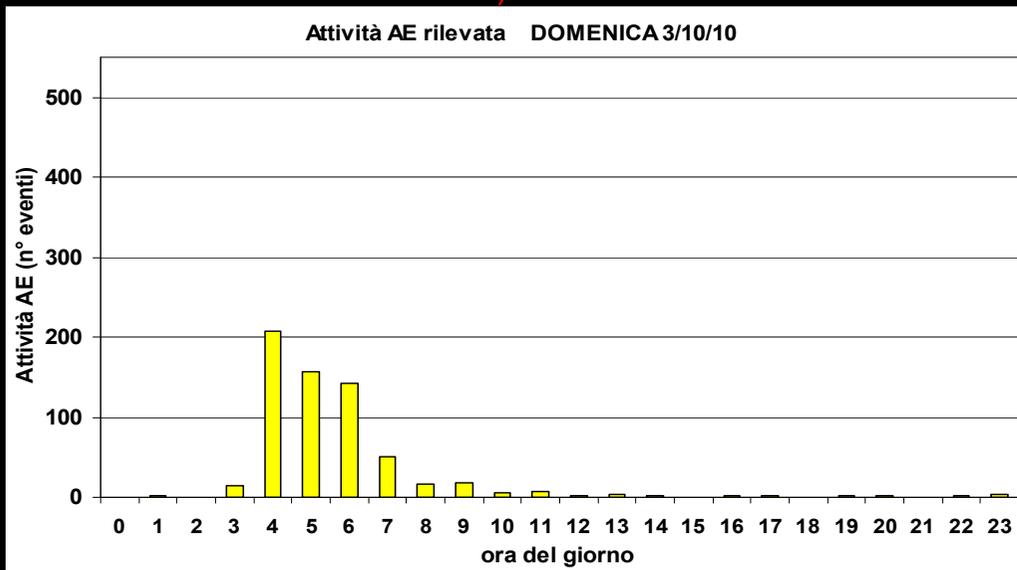
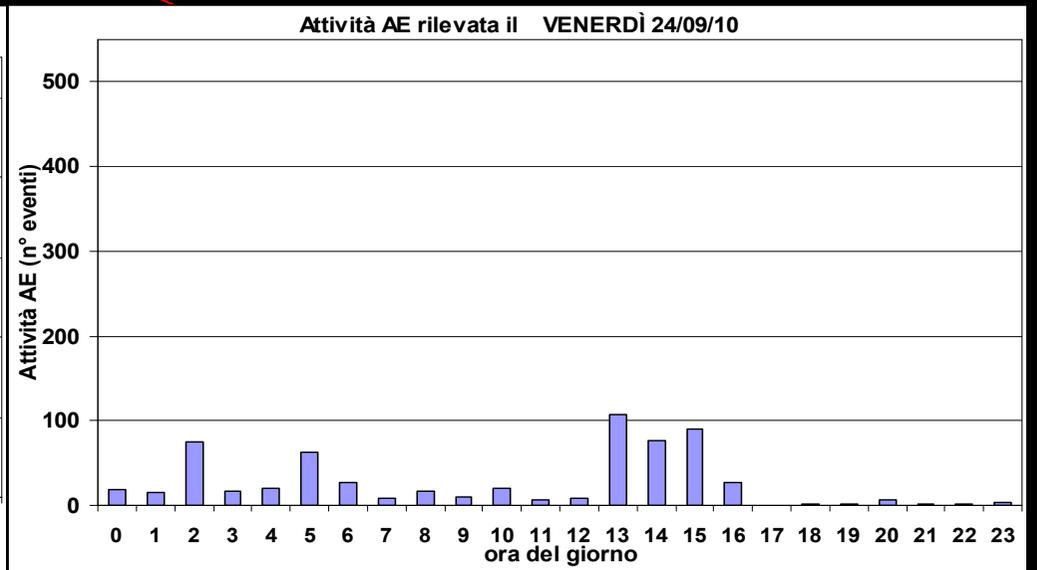
EMISSIONE ACUSTICA AE

E' segnalato un sisma verificatosi nell'area di Bologna
